Date : 27.03.2018  
Révision : 00  
Réf : 2017.18 – NT09  
Rédacteur : C. HAUSS ingénieur INSA, gérant  
Vérificateur : CV  
Approbateur : CH  
Destinataires : [philippe.laborda@icade.fr](mailto:philippe.laborda@icade.fr)  
Copies : néant

## **INTERPRETATION DES RESULTATS DE SONDAGES EN PLANCHER HAUT DE L'ETAGE TECHNIQUE**

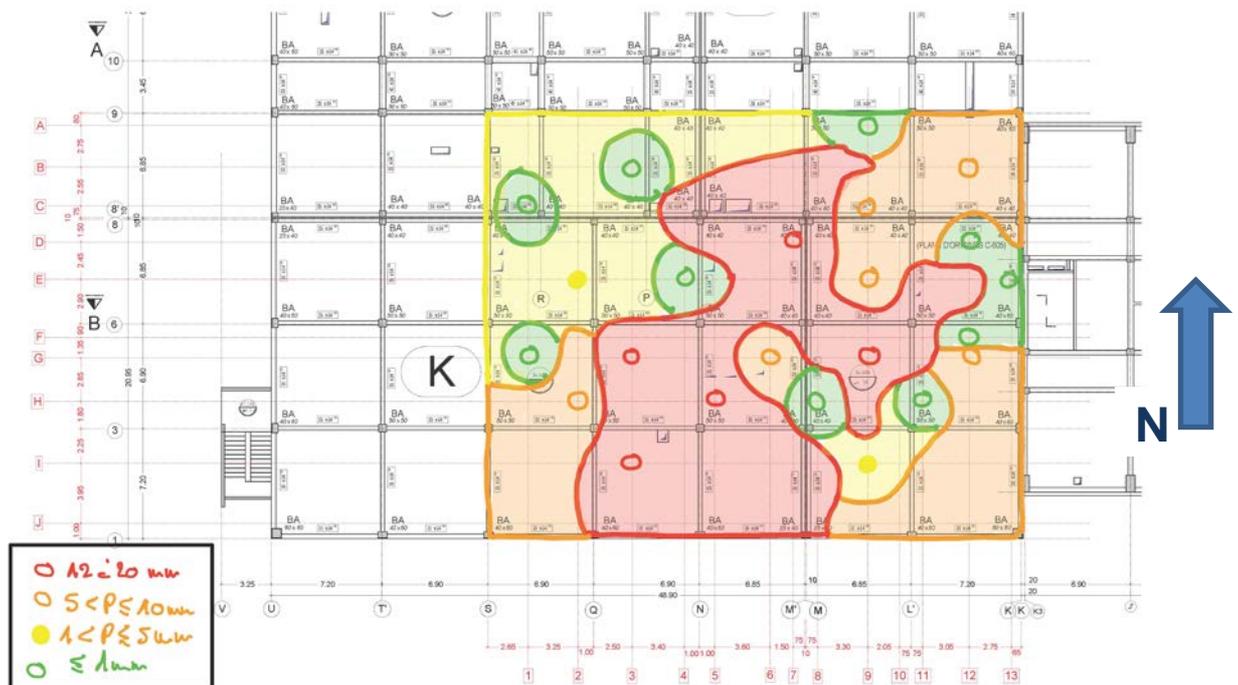
- Les profondeurs d'altération par suite de l'incendie varient de 0 à 20 mm selon les localisations ;
- Cette altération est caractérisée par une porosité de la microstructure et une faible cohésion entre granulats et matrice cimentaire ;

Fig 1 : Cartographie des profondeurs d'altération, selon relevés disponibles (axes rouges : repérage des éprouvettes par le LERM)

- On observe en figure 1 une situation plus complexe que dans les prospectives précédentes : la zone la plus altérée est très irrégulière, avec présence d'îlots non altérés en interférence avec elle ;
- Une altération d'au plus 20 mm a pu être mesurée, ce qui se situe entre les classes de dommages 2 et 3, sans toutefois atteindre la classe 3. Ces degrés sont définis par le cahier technique n°62 des méthodes d'essais des Laboratoires des Ponts et Chaussées, de décembre 2005, édité par l'IFFSTAR (anciennement LCPC, Laboratoire Central des Ponts et Chaussées) ;
- La frange de béton ainsi altérée est inopérante pour la transmission des efforts internes d'adhérence entre béton et armatures ;
- Il ne reste donc aux endroits les plus altérés, qu'une mince frange de 10 à 15 mm de béton d'enrobage efficace des aciers, apte à la transmission des efforts ;

Une autre incertitude réside dans la proximité de mesures de profondeur d'altération très variables, comme en témoigne la figure 1.

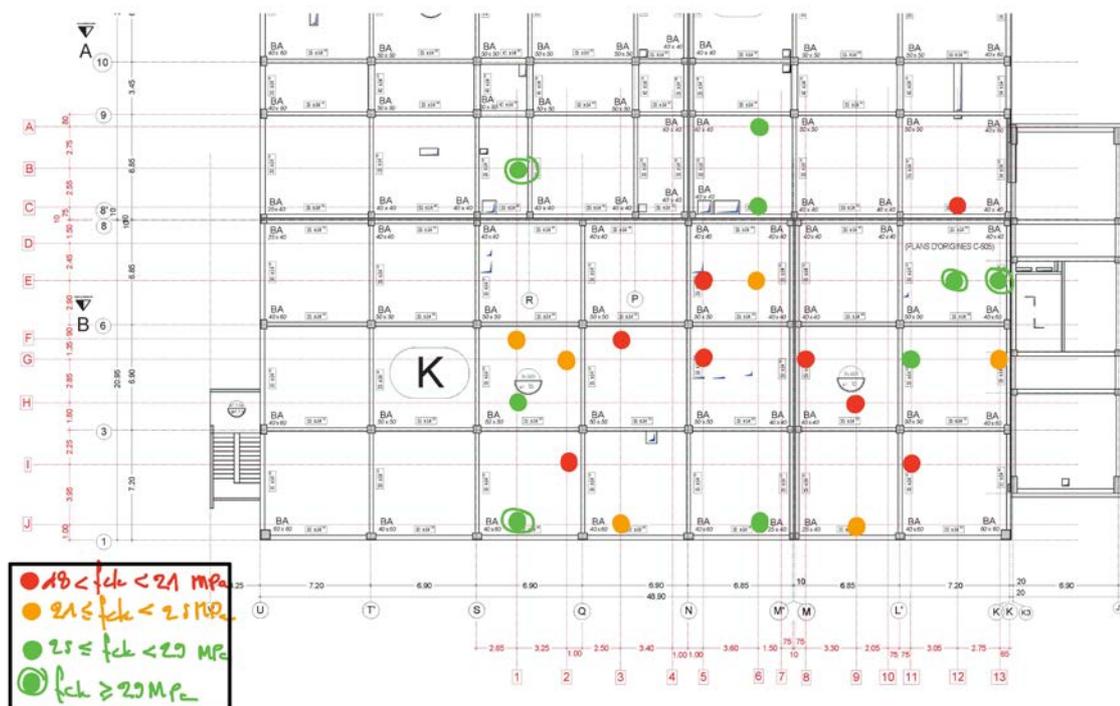
- Les enrobages des armatures trouvées sont en général de plus de 30 mm, seules deux mesures sont en-deçà : l'une à 29 mm et l'autre à 24 mm ;
- Les mesures d'écrasement varient de 18.04 à 31.75 MPa en résistance nette ;

Fig 2 : Localisation des résistances de béton regroupées par famille, selon relevés disponibles (axes rouges : repérage des éprouvettes par le LERM)

- **LABCO doit toutefois confirmer par écrit que cette profondeur d'altération est bien le maximum, et que le défaut de résultats en de nombreux points n'est pas consécutif à une altération telle qu'elle a engendré une impossibilité de procéder à la mesure ;**
- En l'absence de rapport interprétatif des résultats émis par LABCO, nous ne savons pas dans quelle mesure la résistance des bétons pourrait être corrélée aux dommages consécutifs à l'incendie. Les valeurs mesurées ne présentent pas de caractère catastrophique, et restent autant compatibles avec une dégradation de surface de l'éprouvette due à l'élévation de température, qu'avec une sous-résistance du béton à la construction.

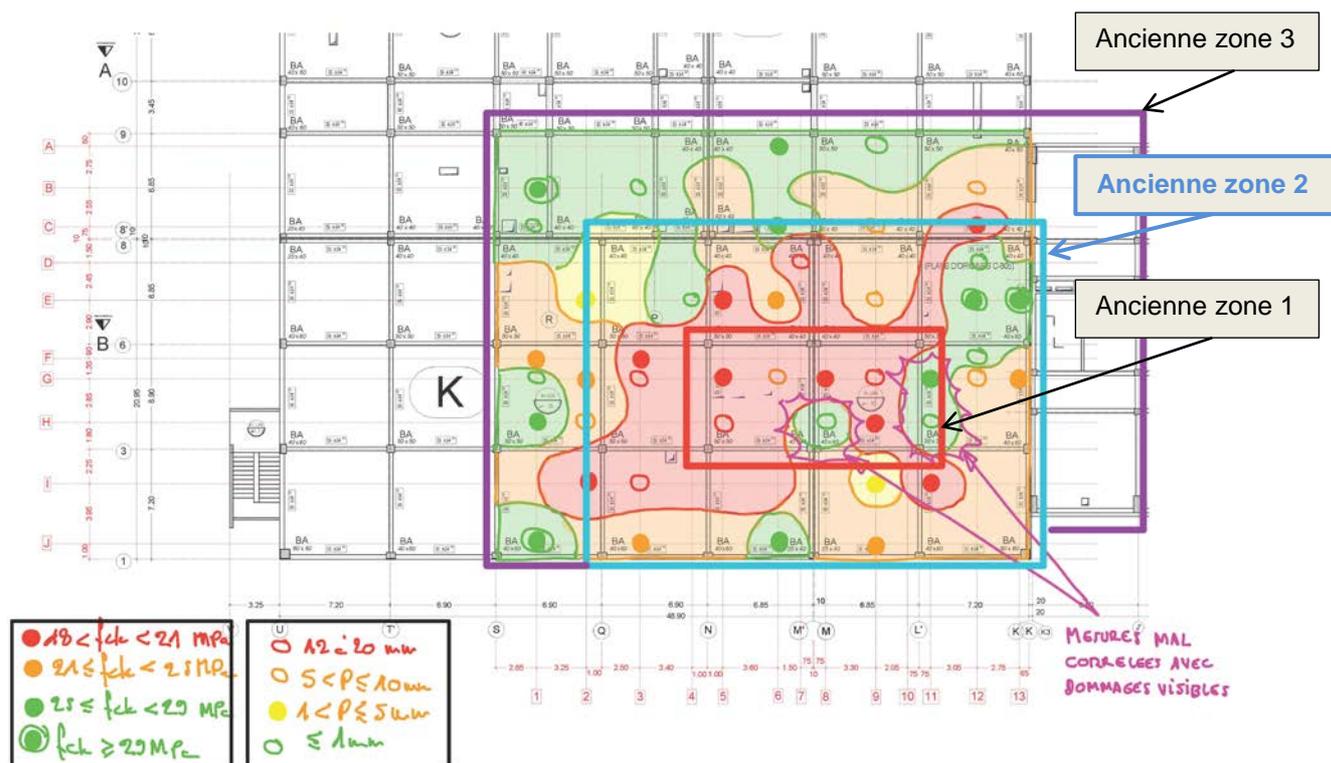
Fig 3 : Hiérarchisation des caractéristiques des bétons, selon relevés disponibles, avec tracé des anciennes zones selon NT02 (axes rouges : repérage des éprouvettes par le LERM)

On observe que le béton à la fois le plus dégradé par l'incendie et le moins résistant, dessine les contours d'une zone irrégulière, mais grossièrement circonscrite dans la zone 2 de notre note technique n°02.

Ces dégradations, qui restent en deçà de la classe 3 du LCP, couplées à des résistances relativement modestes ne mettent pas la dalle de plancher haut en péril immédiat, à condition toutefois de ne pas les charger, et de procéder dans les mois à venir aux réparations qui s'imposent.

**Dans l'immédiat nous préconisons d'abandonner les définitions de zones de la NT02 qui étaient provisoires. Une nouvelle définition de zones pourra être faite après analyse des prélèvements en poutres et poteaux actuellement en cours. Dans l'attente, il faut considérer que l'ensemble de l'ancienne zone 2 pourra être le siège de travaux de réparations, et éventuellement de reprise de descentes de charges, si les poteaux et poutres s'avèrent endommagés. Si des reprises de descente**

**de charges s'avèrent nécessaires, elles pourront affecter toute surface à l'aplomb de la zone 2 dans les niveaux inférieurs.**
