Expertise Bâtiment-Santé au CHU Guadeloupe

Rapport d'intervention sur site

Le présent rapport répond à la commande de l'ARS Guadeloupe pour l'Expertise interface Santé-Bâtiment suite à l'intervention sur site du Cerema, en lien avec la cellule interdisciplinaire suite à un incendie dans les locaux du CHU Guadeloupe.

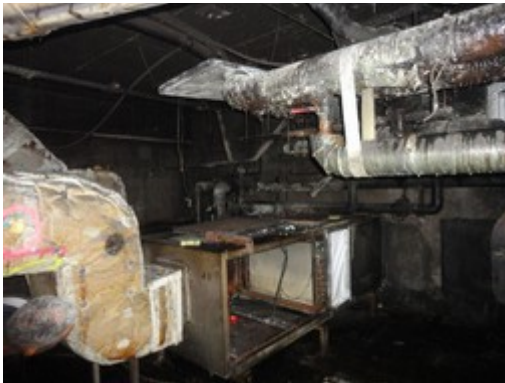
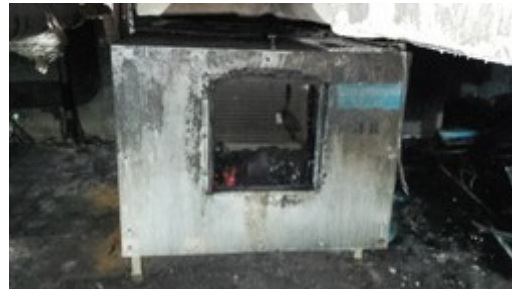
À l'étage technique, plusieurs CTA et portions de réseaux de gaines désaffectées sont encore en place (Figure 3 et Figure 4). Ces matériels n'ont pas fait l'objet d'une dépose ou d'un retrait complet. Lors de la visite sur site du Cerema, il n'a pas été possible de certifier si les gaines restées en place étaient totalement isolées du reste des réseaux (présence ou non de clapets) et si elles ne distribuaient plus d'air dans les différents niveaux d'étages des bâtiments. Un avis des services techniques est attendu dans cet objectif.

Figure 3 : Anciennes CTA qui n'ont pas été déposées avant l'incendie

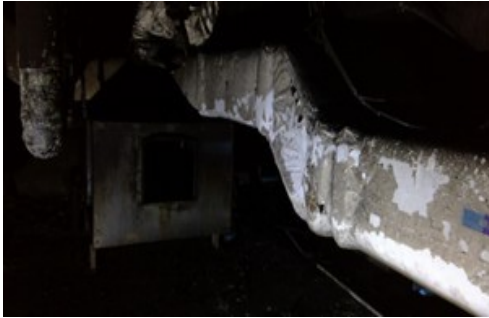
Figure 4 : Anciennes gaines qui n'ont pas été déposées avant l'incendie

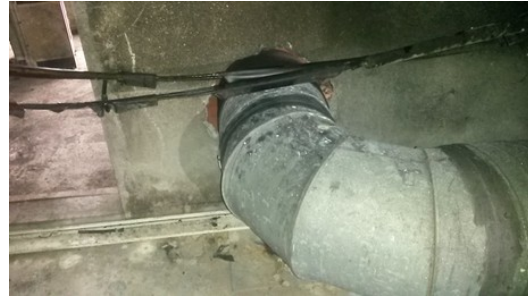
Figure 5 : Conduit d'extraction vers le plénum non étanche

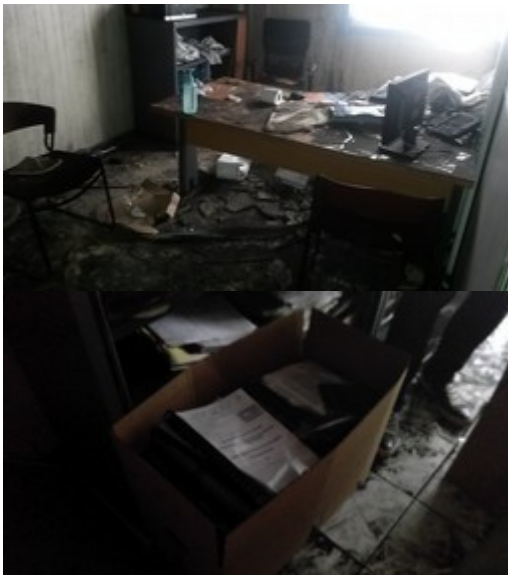
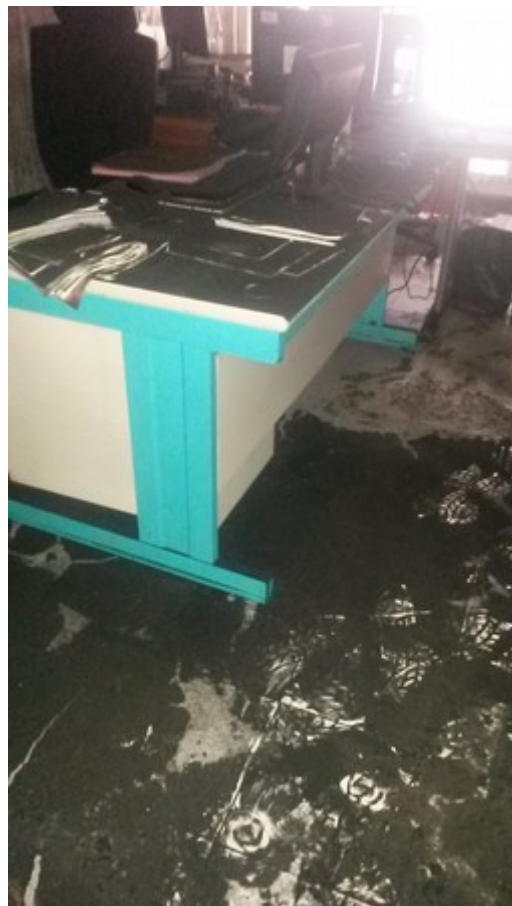
Les photos des locaux des services techniques, qui sont situés à proximité de la zone incendiée, montrent la présence en grande quantité de suies (Figure 6).

Figure 6 : Présence de suies en quantité importante dans les bureaux des services techniques

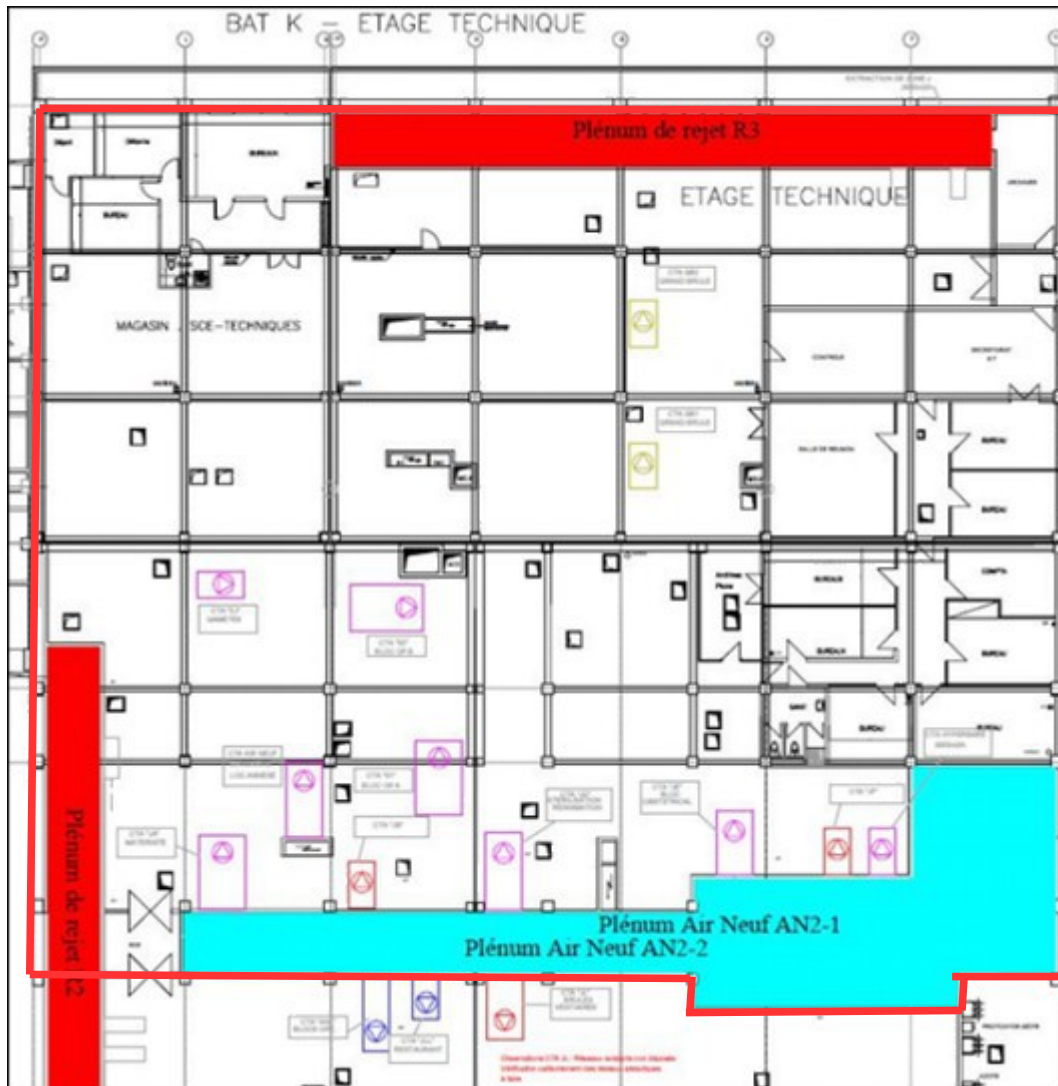
Figure 7 : Zone à confiner (délimitation en rouge) Bât. K étage technique, délimitée par le sas d'accès et les plenums d'AN et de rejet – Extrait schéma de principe climatisation – Gamma Ingénierie

Préconisation n°1 : Le confinement de la zone sinistrée (Figure 7) devra être assuré de façon à ne pas contaminer les autres locaux (étages inférieurs et supérieurs). Ce confinement devra intervenir avant de procéder à l'évacuation des déchets de l'incendie, au retrait des équipements obsolètes, à la dépollution et à la décontamination complète de cet espace (procédures de désamiantage à respecter).

Il sera indispensable que les départs de gaines soient condamnés avant toute opération de nettoyage et de dépollution.

La solution d'évacuation des déchets devra être étudiée de façon à ne pas polluer d'autres locaux (évacuation des déchets par le plénum d'Air Neuf et/ou par les escaliers d'accès aux services techniques).

La dépose complète des délimitations de la zone de confinement initiale ne pourraient intervenir qu'après nettoyage et dépollution totale de l'étage technique.

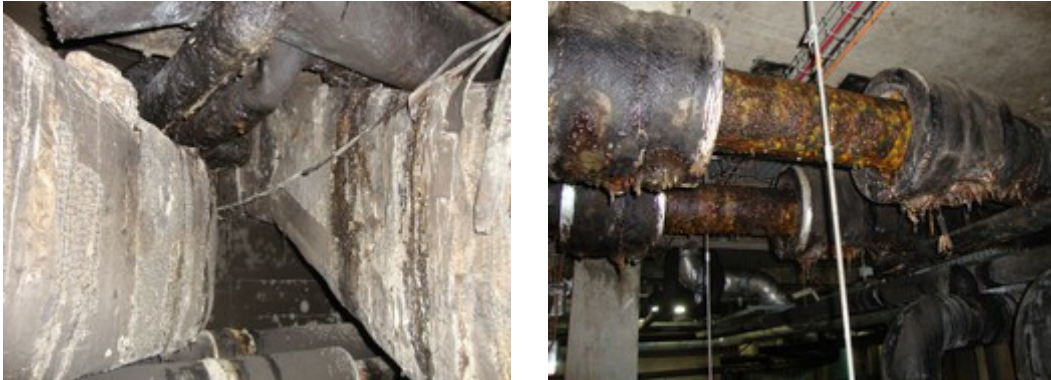
Compte tenu de l'état de vétusté des réseaux de production et de distribution d'eau glacée (oxydation avancée voir Figure 8), il conviendra de ne pas porter atteinte aux structures existantes lors des procédures d'isolation et d'intervention sur les portions de réseaux concernées ainsi qu'au moment du retrait des calorifuges dégradés.

Figure 8 : État dégradé des réseaux aérauliques et e production et de distribution d'eau glacée

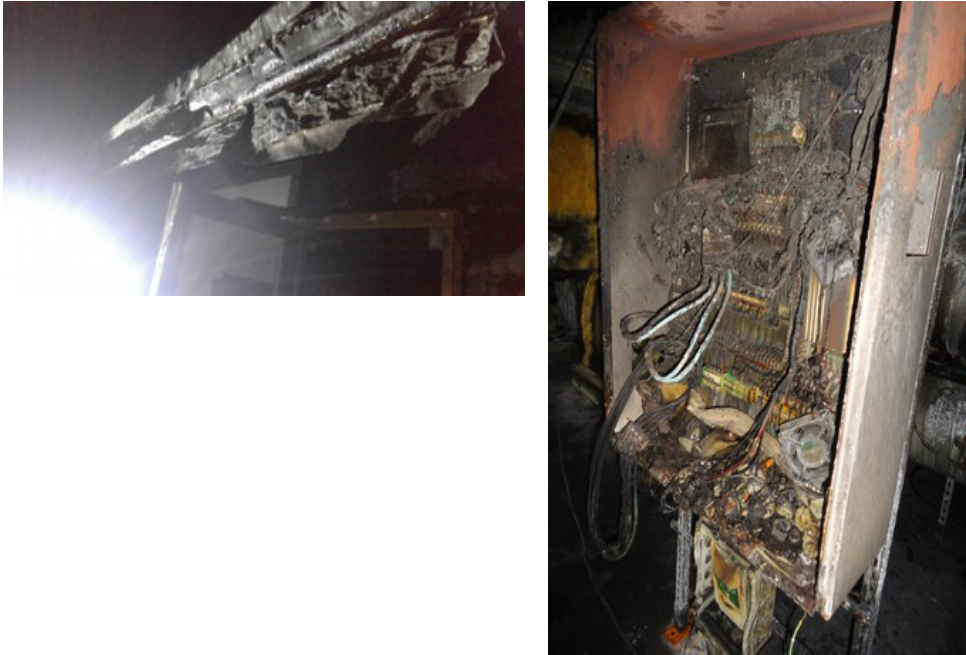
Il a été constaté que le matériel entreposé dans le magasin situé dans l'étage technique a brûlé. Divers matériels médicaux étaient présents (ampoule xénon, PVC, textile, acier, lampe halogène), ainsi que des matériels électriques et électroniques ont été dégradés ou ont brûlés. Il s'agit pour la plupart de matériaux plastiques. La combustion a pu entraîner l'émission de composés organiques volatils (COV), hydrocarbures aromatiques polycycliques (HAP). De plus, les conduites PVC qui étaient situées au niveau du plafond ont fondu sous l'effet de la chaleur.

Un sinistre tel qu'un incendie, peut entraîner des effets secondaires importants sur les matériels et le bâtiment. Ils peuvent être contaminés par les suies et les fumées, notamment par la combustion des matières plastiques (PVC) qui peut entraîner le dégazage de chlorure d'hydrogène, qui combiné à l'eau peut se transformer en acide chlorhydrique, réputé pour ses propriétés corrosives.

Figure 9 : Gains et tableaux électriques qui ont fondu sous l'effet de l'incendie

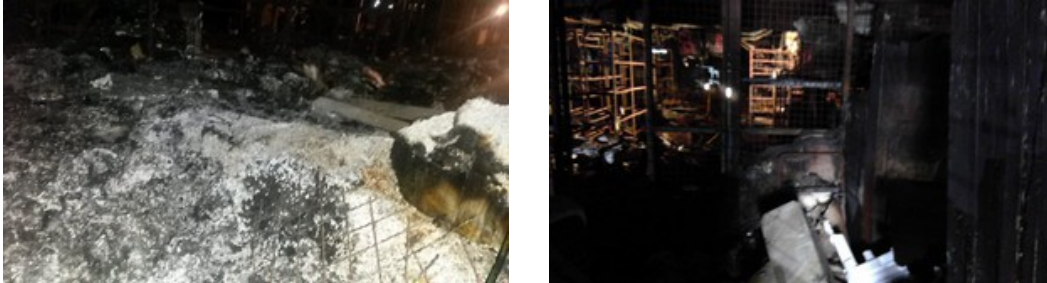
Figure 10 : Cendres liées à l'incendie des matériels entreposés dans le magasin

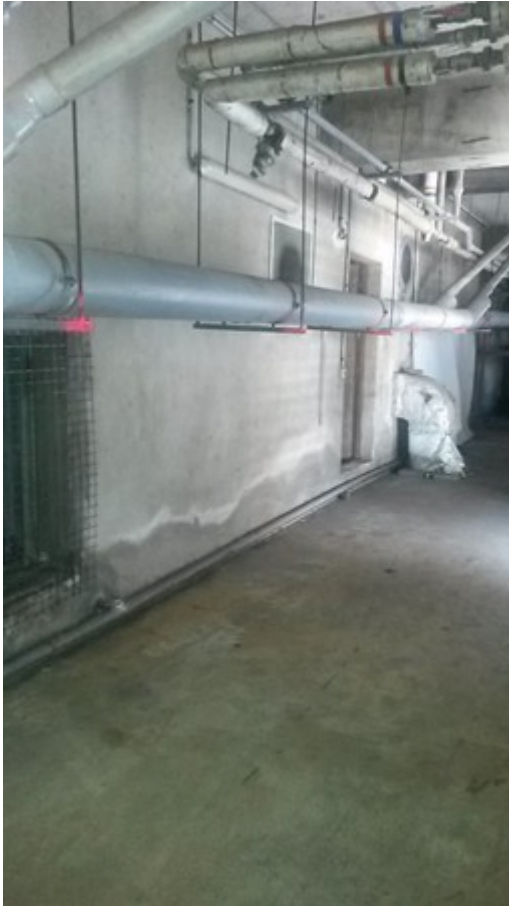
Figure 11 : Plénum d'air neuf AN1

Côté Plenums d'air neuf AN1 et AN3 (voir Figure 11, Figure 12, Figure 17 et Figure 18), plusieurs de ces CTA desservent les services de réanimation. Concernant ces équipements, il a été précisé que les impératifs liés à la santé des patients nécessitaient une continuité de fonctionnement et que ces appareils ne pouvaient être arrêtés.

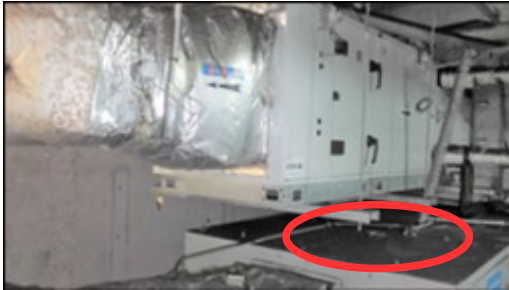
Figure 13 : Présence de suie sur CTA (CTA BB et BC)

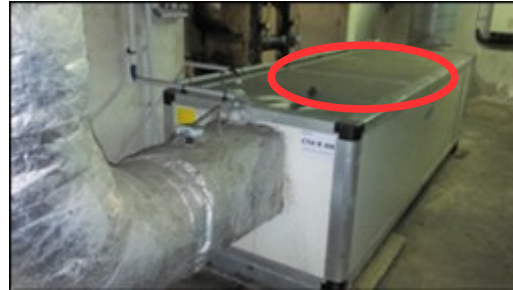
Figure 14 : Présence de suie sur CTA (CTA R AN)

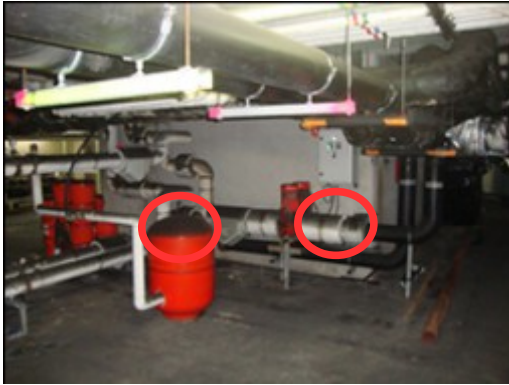
Figure 15 : Présence de suie sur équipements

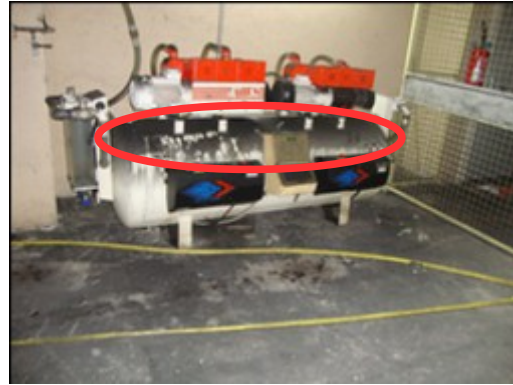
Figure 16 : Présence de suie sur équipements

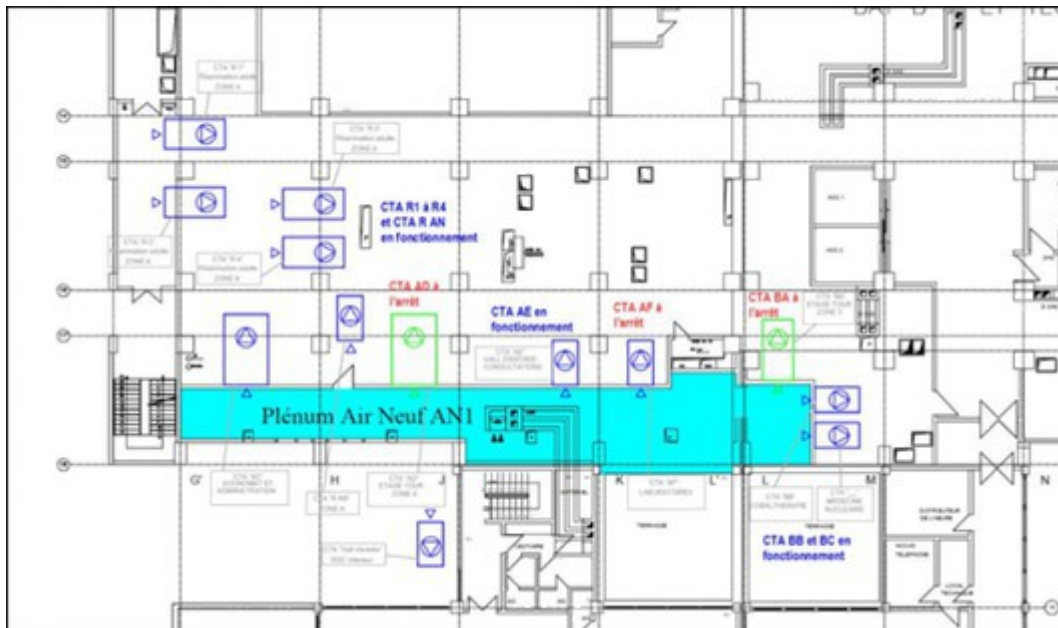
- CTA à l'arrêt :
 - CTA BA – Étage Tour Zone 3 (*Rqpe* : manchette souple de raccordement CTA/gaine de ventilation percée) ;
 - CTA AF – Laboratoires (bâchée) ;
 - CTA AD – Étage tour sud – Zone A (bâchée) ;
 - CTA AC – Administration – Économat.

Figure 17 : Identification des CTA en fonctionnement et à l'arrêt sur plenum AN1 à partir d'un extrait du schéma de principe climatisation – Gamma Ingénierie

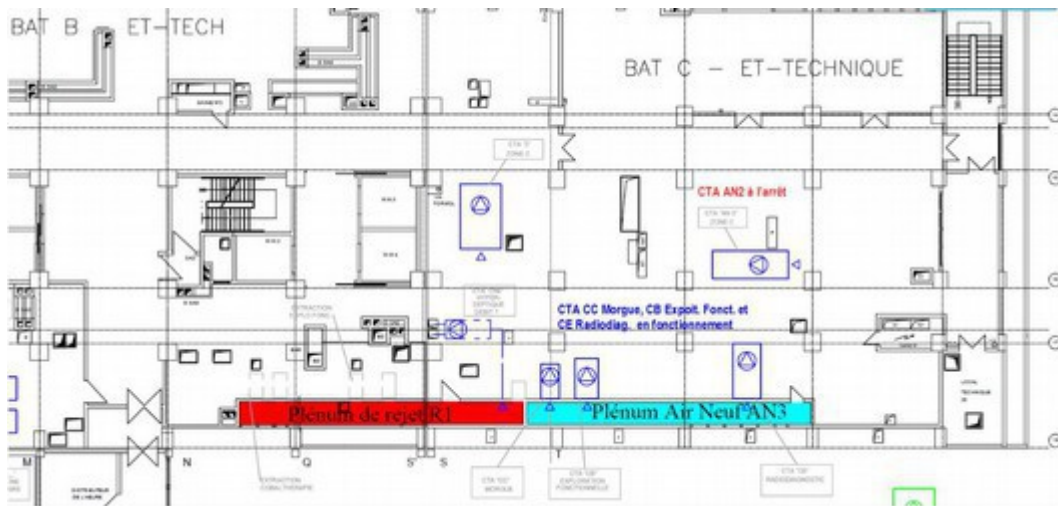
- CTA en fonctionnement :
 - CTA Radiodiagnostic ;
 - CTA CC – Exploitation fonctionnelle ;
 - CTA Morgue.
- CTA à l'arrêt :
 - CTA AN2 – Bloc (bâchée) ;

Figure 18 : Identification des CTA en fonctionnement et à l'arrêt sur plenum AN3 à partir d'un extrait du schéma de principe climatisation – Gamma Ingénierie

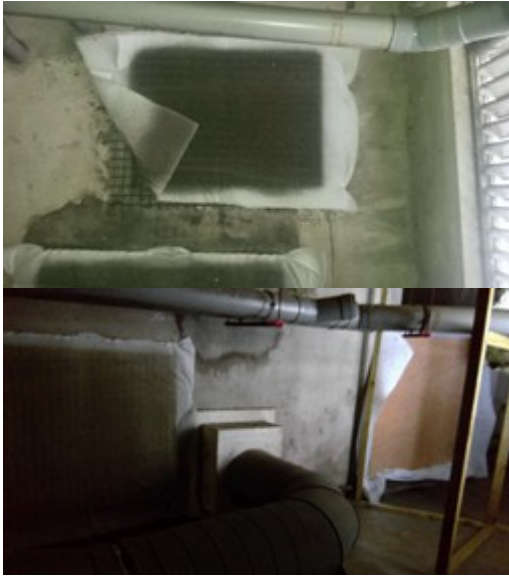
Figure 19 : Pré-filtres fortement encrassés dans le Plénum d'air neuf AN1

Lors de la visite des plenums, il a pu être observé que plusieurs de ces filtres étaient fortement encrassés (voir Figure 19 et Figure 20). Il n'a pas été indiqué à quel moment ceux-ci avaient été installés, ni à quelle fréquence leur échange était prévu.

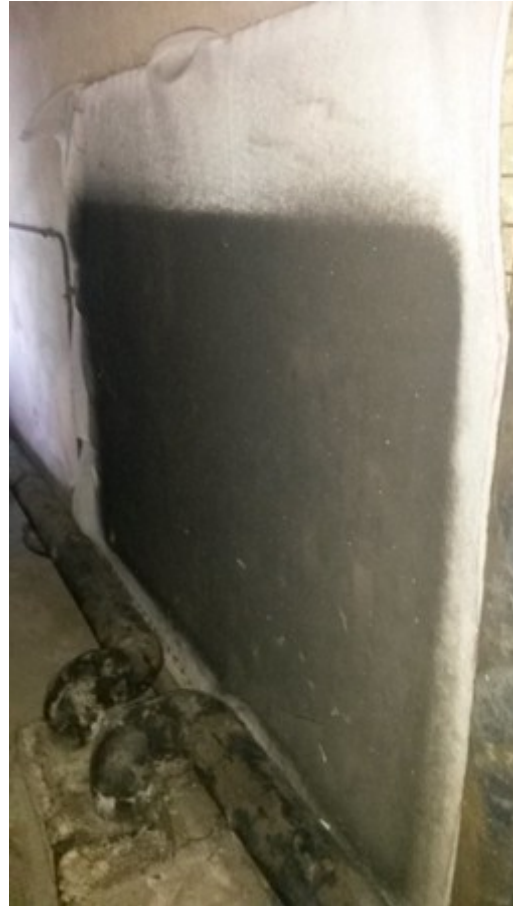
Figure 20 : Pré-filtre fortement encrassé dans le Plénum d'air neuf AN3

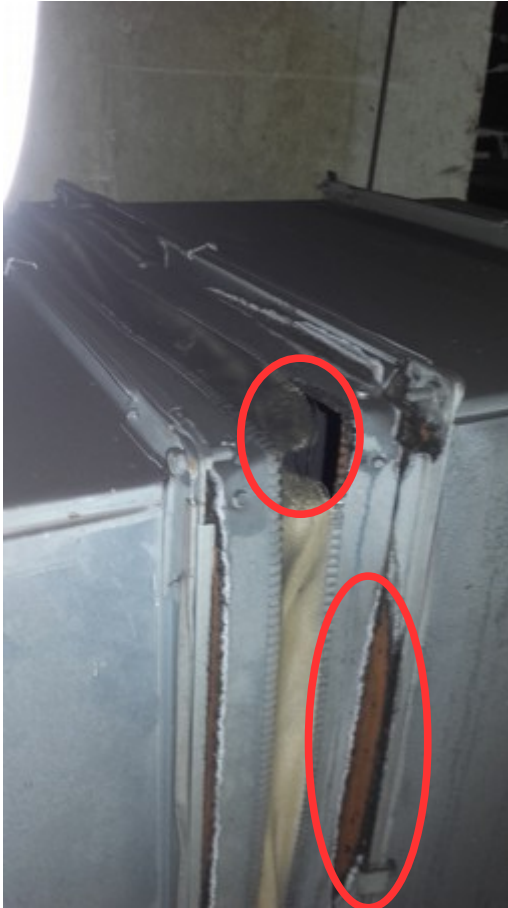
Figure 22). Un risque de passage de suies dans le réseau de ventilation est possible.

Figure 21 : Raccordement entre la manchette souple du raccordement CTA BA /gaine de ventilation percée

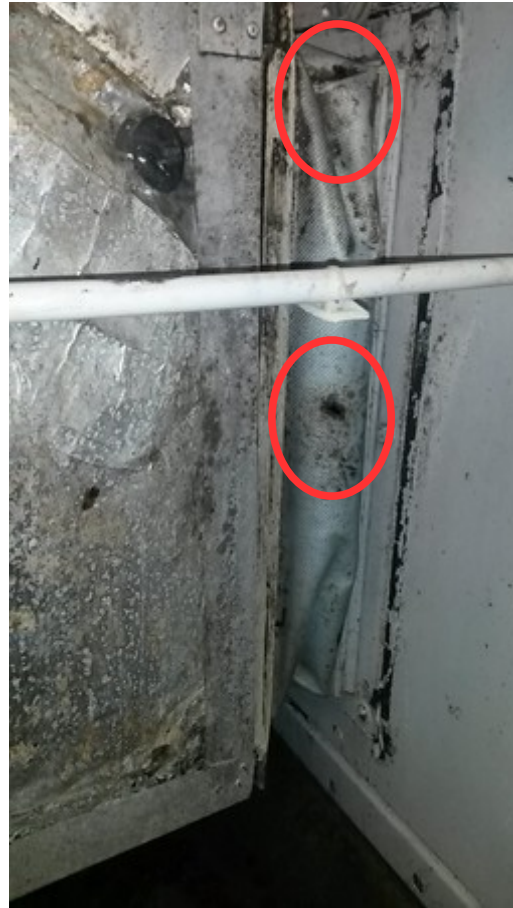
Figure 22 : Raccordement entre la manchette souple du raccordement CTA AE /gaine de ventilation percée

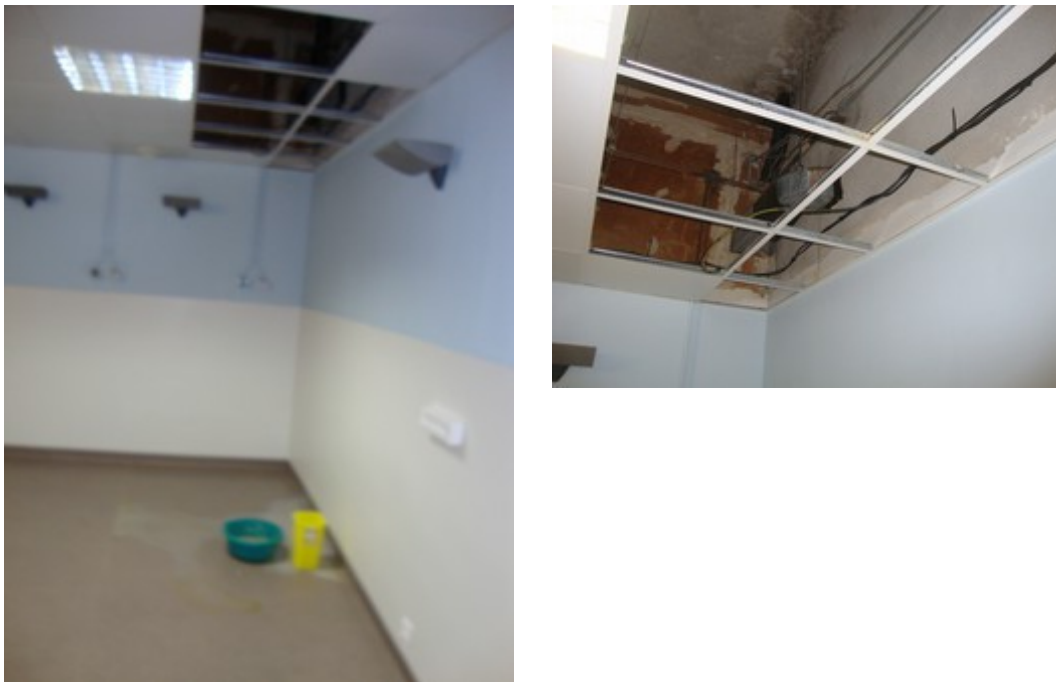
À ce niveau, il a pu être constaté la présence de fuites d'eau au niveau du plancher haut, en communication avec l'étage technique (Figure 23).

Figure 23 : Fuite d'eau au niveau du plancher haut dans le service des Urgences

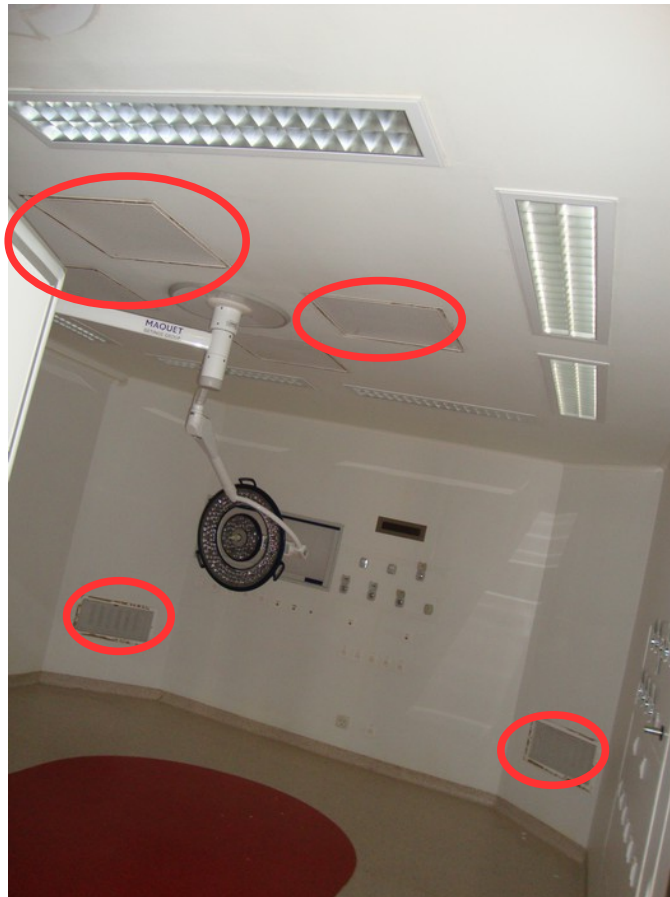
L'implantation des locaux est située juste au-dessus de la zone sinistrée. Une partie de ces blocs a été décontaminé avant l'intervention du Cerema. Les bouches d'entrée et de sortie d'air ont été calfeutrés (voir Figure 24).

Figure 24 : Bloc Obstétrique décontaminé avec les bouches de ventilation bâchés (entourées en rouge)

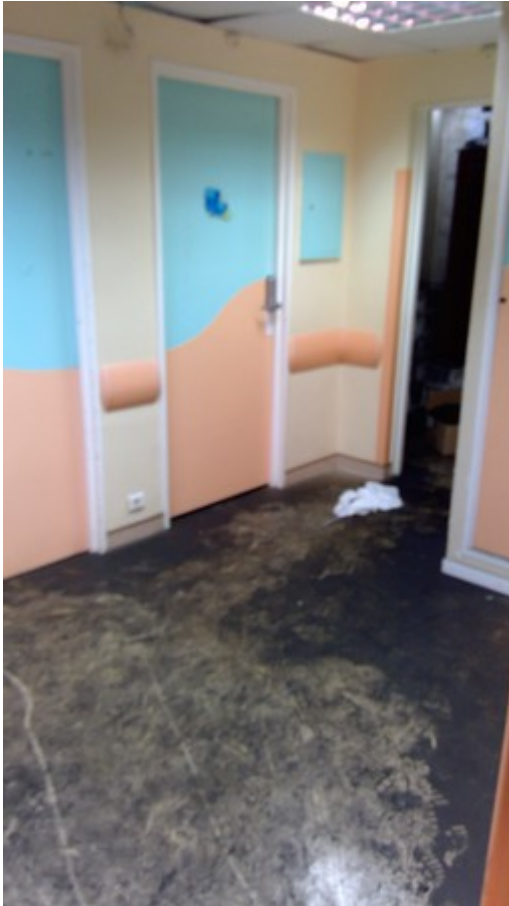
La présence de suie en grande quantité au sol, sur le matériel médical et sur le mobilier (voir Figure 25 et Figure 26) a été constatée sur tous les étages de la maternité.

Figure 25 : Présence de suies dans le service de la Maternité

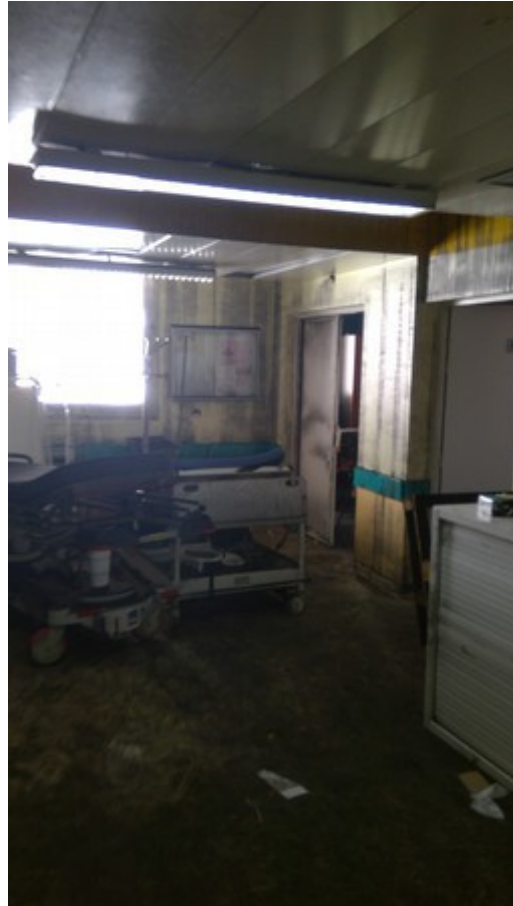
Figure 26 : Présence de suies dans le service de la Maternité

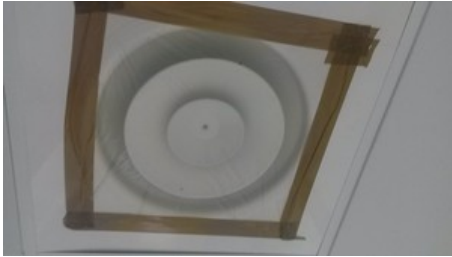
Figure 27 : Calfeutrement d'une bouche de soufflage

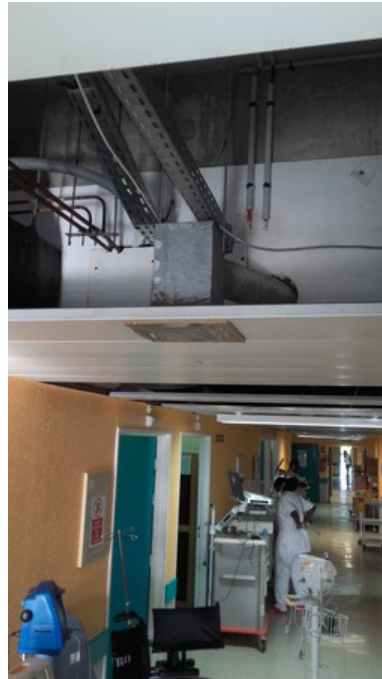
Figure 28 : Calfeutrement d'une bouche de reprise

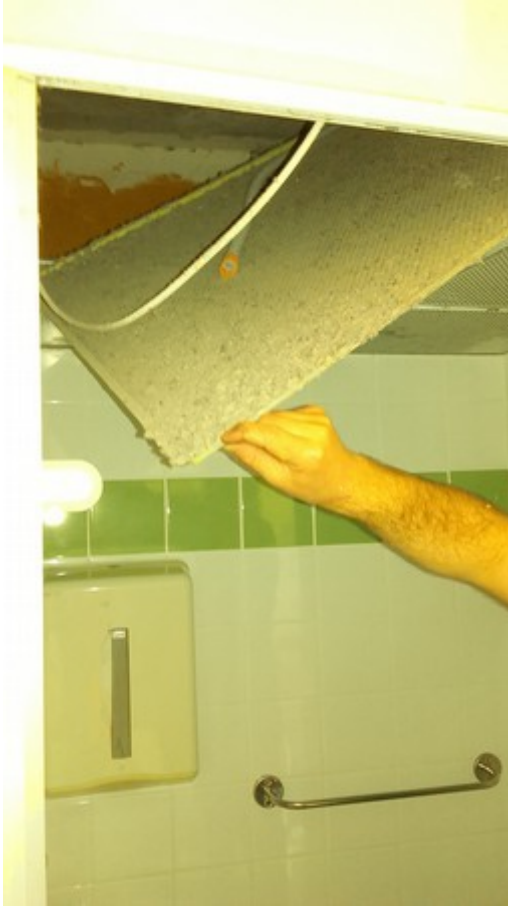
ouverture des portes donnant sur les coursives extérieures avaient été engagées. Dans ces étages, aucune odeur particulière de fumée ou de production de suies n'ont pu être détectée. Néanmoins, il a pu être observé quelques traces prononcées de poussières au niveau de bouches de soufflage (voir Figure 30), selon les endroits et un fort encrassement des bouches d'extraction (voir Figure 29).

Figure 29 : Encrassement d'une bouche d'extraction

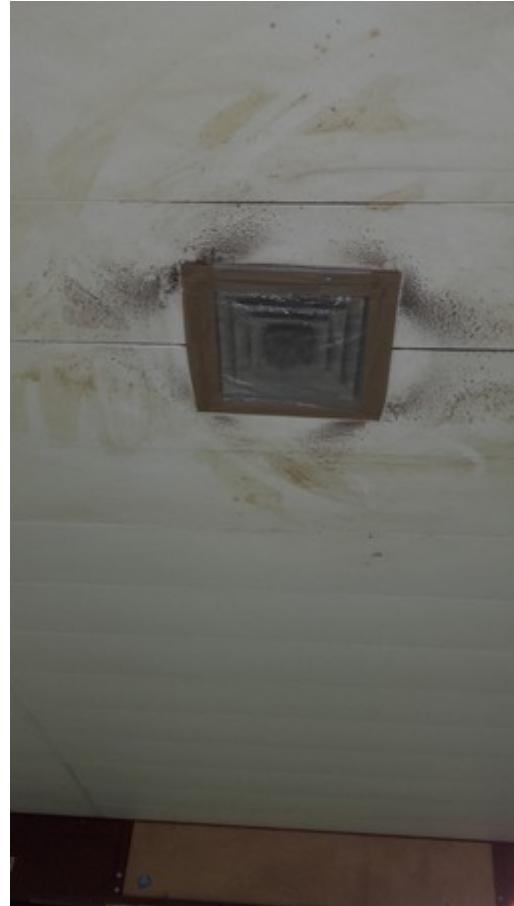
Figure 30 : Traces prononcées de poussières au niveau de bouches de soufflage

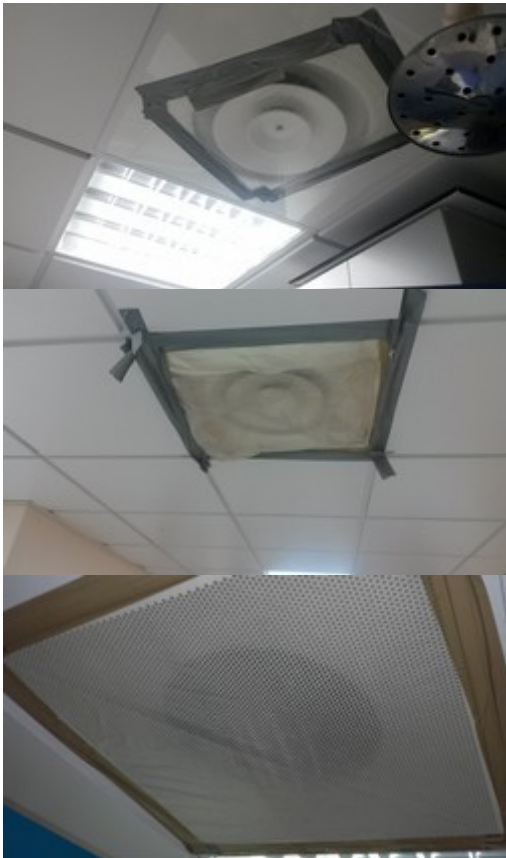
Lors de la visite du laboratoire, des dispositions concernant le calfeutrement des bouches de soufflage et de reprise avaient été prises (voir Figure 31) et la mise en place de procédures de ventilation naturelle et de climatisation par la pose de climatisation mobile (voir Figure 32) donnant sur les coursives extérieures avaient été engagées. Dans cet étage, des odeurs particulières (peut-être liées aux activités de laboratoire, travaux récents), de présence de suies sur le haut des meubles et un constat d'air sec ont été relevés.

Figure 31 : Dispositifs de calfeutrement des bouches de soufflage et de reprise d'air

Préconisation n°8 : Il est recommandé de réaliser des mesures d'agents biologiques (moisissures et micro-organismes) et de suies dans le laboratoire. Il conviendrait de surveiller l'humidité relative dans le laboratoire. En fonction des éléments établis par le Pr Manel et le Pr Edan, la recherche de germes spécifiques, avec identification, pathogènes classiques ou opportunistes est conseillée.

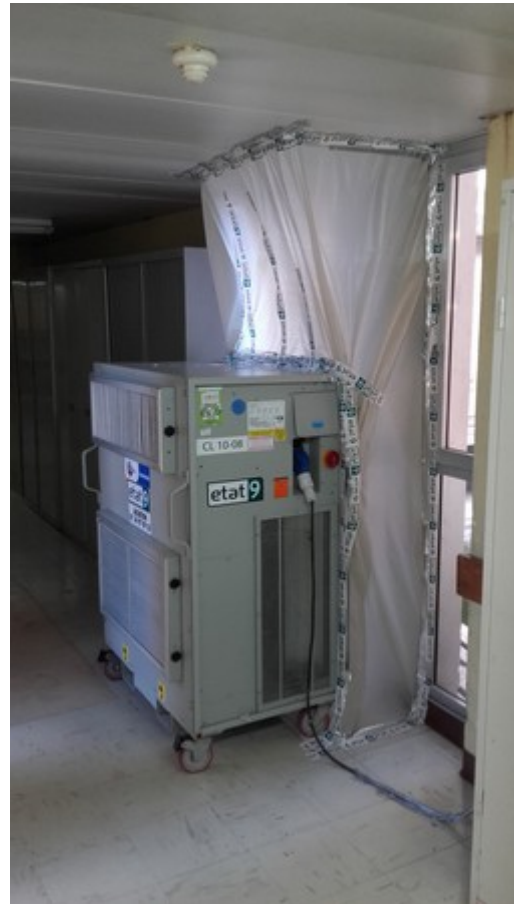
Figure 32 : Climatisation mobile

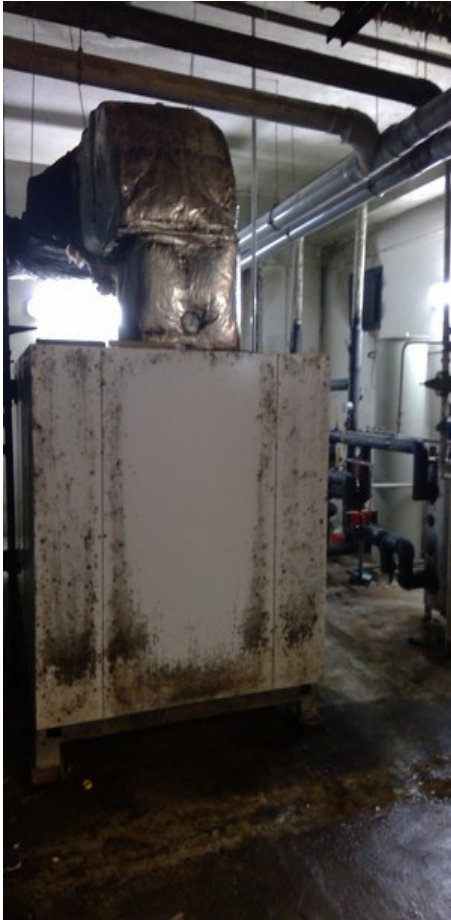
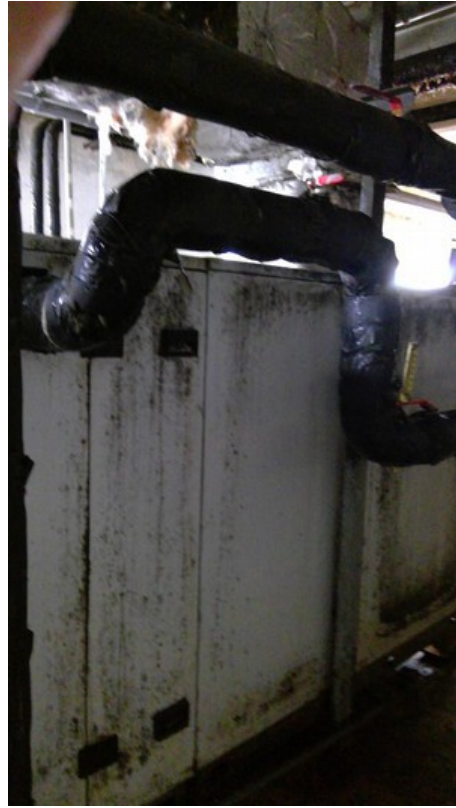
Figure 33 : Traces de moisissures sur la CTA DR

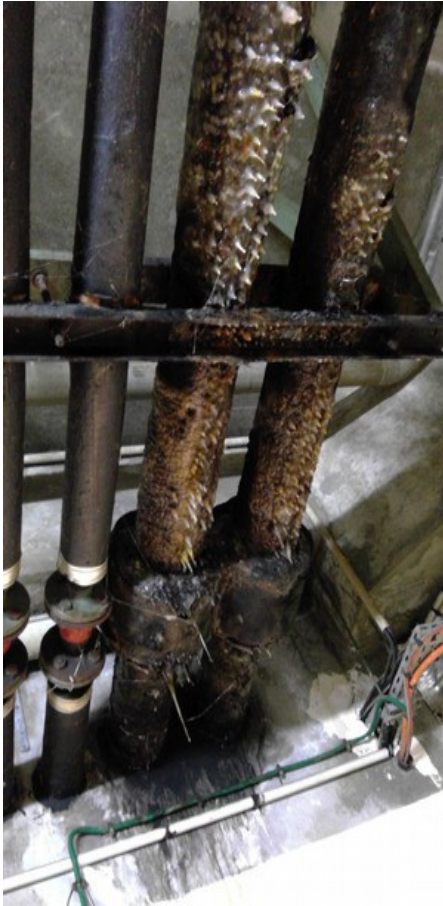
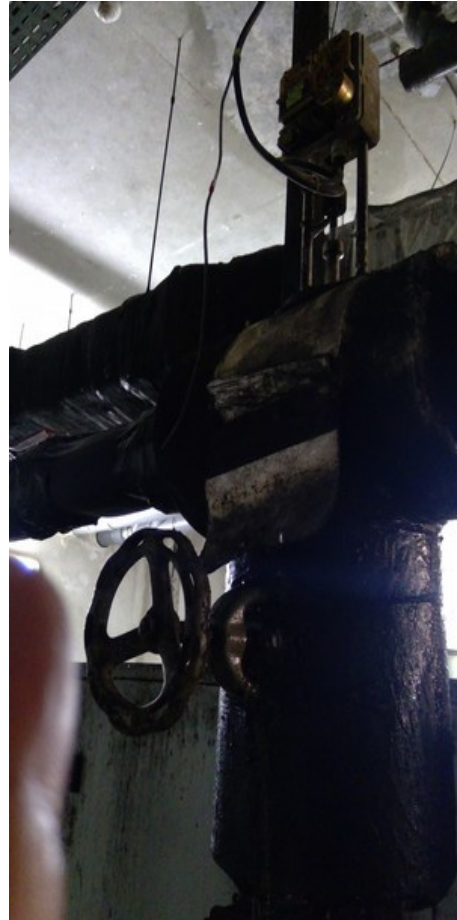
- des débris présents dans la salle
 - un réseau d'eau glacée qui n'est pas étanche et qui est très fortement dégradé et corrodé (voir Figure 34)
 - une infiltration d'eau au niveau du joint de dilatation

Figure 34 : État des canalisations du réseau d'eau glacée

Au vu de l'état des canalisations et des calorifuges, toute intervention sur ces circuits peut se révéler délicate et entraîner des dysfonctionnements importants. Il faudra être très prudent quant aux décisions prises pour intervenir sur ces installations pour éviter des fuites, des éventuelles contaminations par l'amiante ou par les micro-organismes.

- Mesure des moisissures sur les surfaces et dans l'air
- Isolement complet (réseau d'eau glacée, communication et ventilation) de la tour nord par rapport aux bâtiments voisins
- Vidange du réseau d'eau glacée cheminant dans la tour nord
- Décontamination et dépollution des locaux
- Installation de systèmes permettant un renouvellement d'air neuf et climatisé
- Mesures des moisissures avant ré-intégration

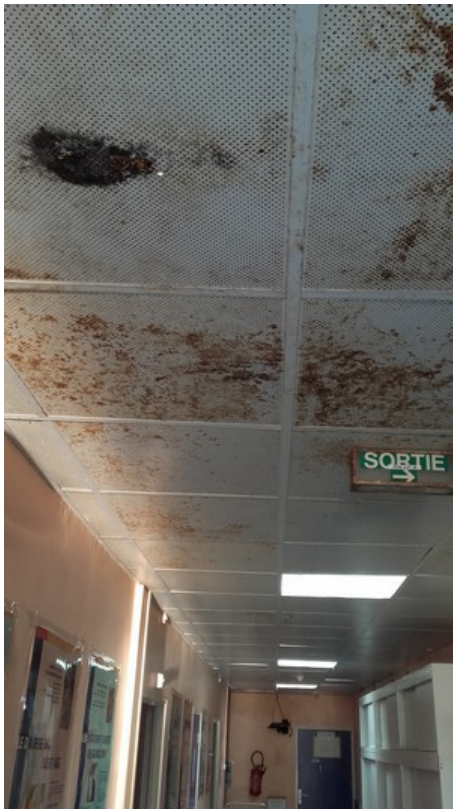
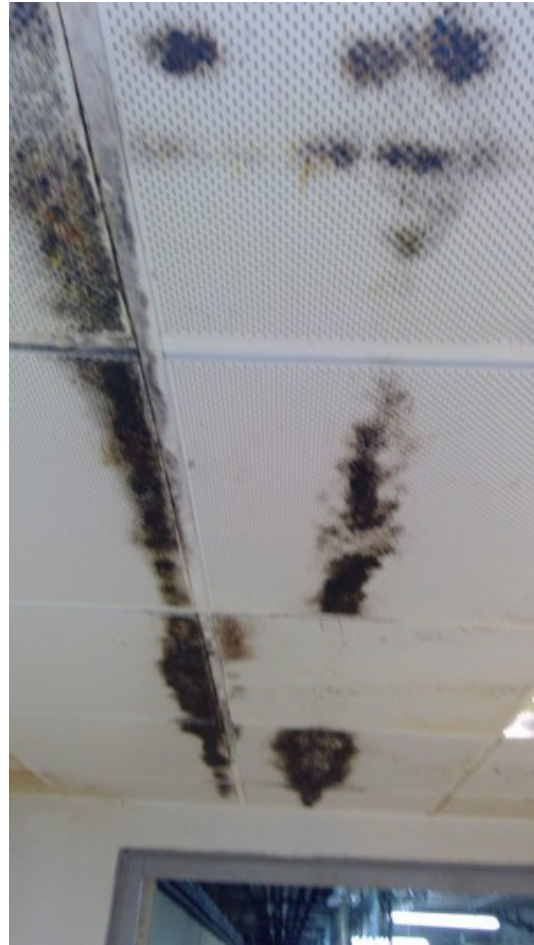
- au niveau du rez-de-chaussée supérieur, dans le couloir du service dialyse :
 - des traces d'infiltration d'eau dans un placard non accessible
- au niveau de toutes les surfaces de faux-plafond de la tour Nord (voir Figure 35 et Figure 36) :

- des traces de rouilles sur les surfaces de faux plafond qui suivent les réseaux d'eau glacée principalement dans les couloirs
 - un développement de moisissures sur les surfaces de faux plafond qui suivent les réseaux d'eau glacée dans les couloirs

Dans la tour nord, les circuits de distribution d'eau glacée alimentent des ventilo-convecteurs en terminaux. Compte tenu de l'état de dégradation avancé des calorifuges des réseaux d'eau glacée (présence possible d'amiante) et de l'arrêt des CTA durant une période, une condensation importante s'est produite au niveau des canalisations, ce qui a entraîné le développement important de moisissures (voir Figure 35 et Figure 36).

Figure 35 : Moisissures et rouilles dans les dalles de faux plafond

En effet, la cause de l'humidité excessive doit être corrigée avant toute autre action. Tant que l'humidité des réseaux d'eau glacée persiste, les développements fongiques resteront importants.

Les locaux de la Tour Nord devront être décontaminés avant la ré-intégration des locaux. Il est conseillé de supprimer les dalles de faux-plafond qui sont contaminées et corrodées.

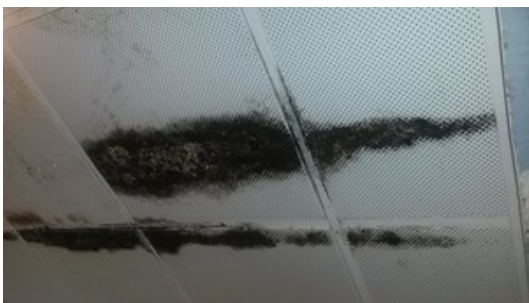
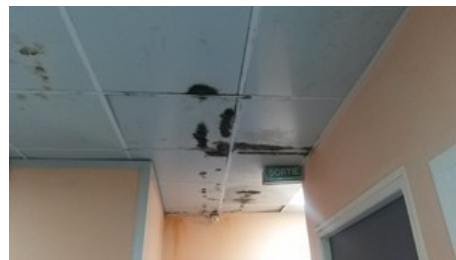
Figure 36 : Moisissures dans les dalles de faux plafond

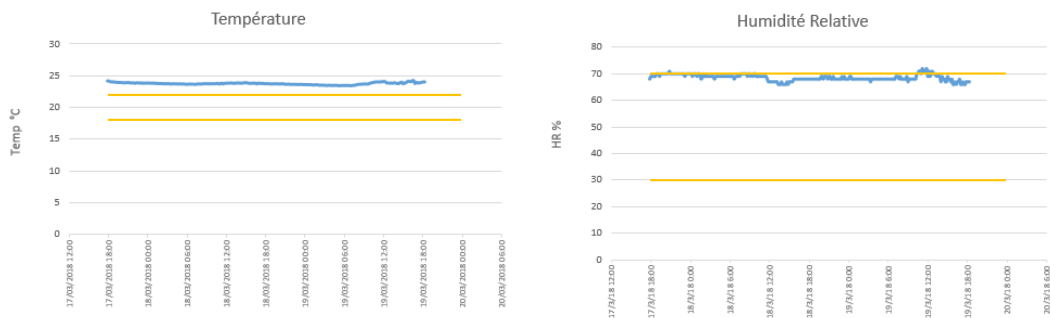
Les résultats des mesures sur les différents sites montrent des résultats très élevés en température et forts en humidité relative. Ces résultats s'expliquent surtout par le fait que le climat de la zone d'étude est tropical et que pendant les mesures, il n'y avait pas de moyen de climatisation en fonctionnement, à part une sur-ventilation des étages de la tour Sud. En effet, afin de créer une ventilation dans les locaux de la tour Sud de l'Hôpital et en l'absence de renouvellement d'air assuré par les CTA, la direction du CHU a décidé l'ouverture des portes d'évacuation incendie.

Figure 38 : Evolution de la température et de l'humidité relative dans le site Fireflies_Site 2 pendant la campagne de mesures (Seuils OQAI recommandés en jaune)

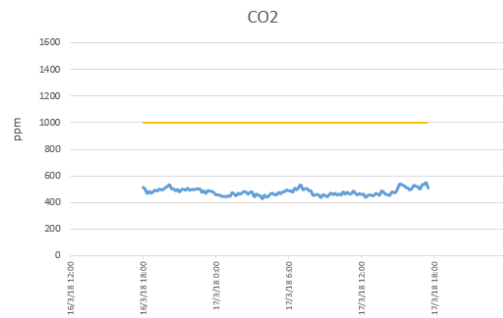
Figure 39 : Evolution du taux de dioxyde de carbone sur le site Fireflies_Site 1 pendant la campagne de mesures (Seuil RSDT recommandé en jaune)

La Fireflies_Site 1 se situe quant à lui dans une pièce sans possibilité d'aération naturelle (pas de fenêtres) et ventilation mécanique à l'arrêt, mais il a été installé un climatiseur portable le jour du début des mesures.

Pour les pièces aveugles et sans ventilation spécifique, il est conseillé de réaliser des mesures de confinement (CO₂).

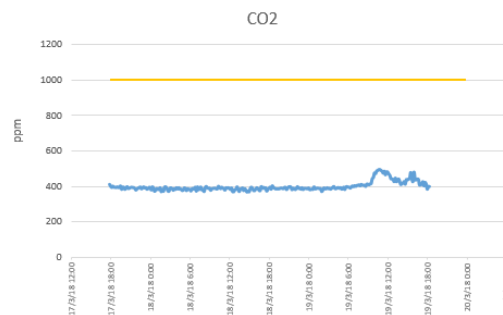
Figure 40 : Evolution du taux de dioxyde de carbone sur le site Fireflies_Site 2 pendant la campagne de mesures (Seuil RSDT recommandé en jaune)

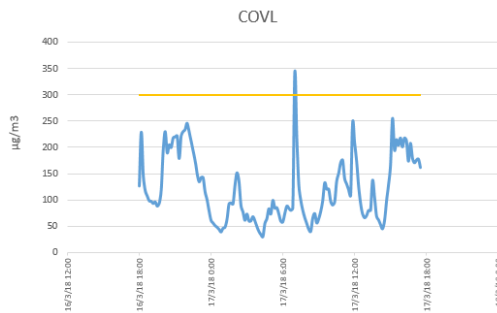
Figure 41 : Evolution de la concentration en COVL sur le site Fireflies_Site 1 pendant la campagne de mesures (Seuil défini par Hager Services en jaune)

Les niveaux retrouvés sur le premier site pourraient s'expliquer par l'utilisation de certains produits de type nettoyant ou alcool (salle de déchoquage) et par le fait qu'il n'existait pas de système mécanique pour renouveler l'air.

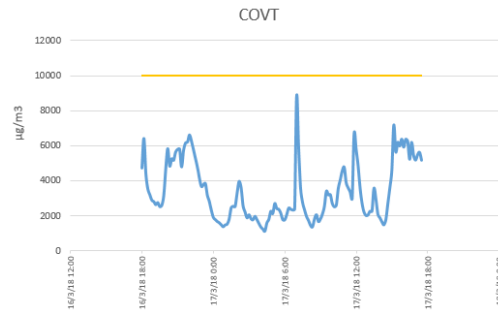
Les résultats des mesures des Composés Organiques Volatils Totaux (COVT) montrent une moyenne sur la période de mesure $462 \mu\text{g}/\text{m}^3$ (pour le Fireflies_site 3) à $3389 \mu\text{g}/\text{m}^3$ (pour le Fireflies_site 1).

Figure 42 : Evolution de la concentration en COVT sur le site Fireflies_Site 1 pendant la campagne de mesures (Seuil défini par Hager Services en jaune)
