CHU DE PTP

Incendie du 28.11.2017 Mission de diagnostic structural

NOTE TECHNIQUE BET HAUSS N° 08

POSSIBILITE D'EXPLOITER LES LOCAUX DE LA STERILISATION

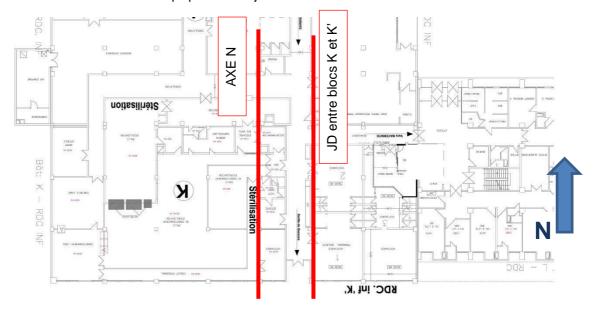
Fig 1 : Repérage de l'axe N

En fonction des zones délimitées dans la note technique n°02 du 08.12.2017, **il importe de ne pas se placer sous la zone 1 (c'est-à-dire au-delà de l'axe de structure N)** et de prendre en compte les éventuels inconvénients ultérieurs quant à se placer sous les zones 2 et 3 (voir figures 1 et 2 ci-après).

L'axe de structure N est l'axe NORD-SUD qui précède le joint de dilatation entre blocs K et K':

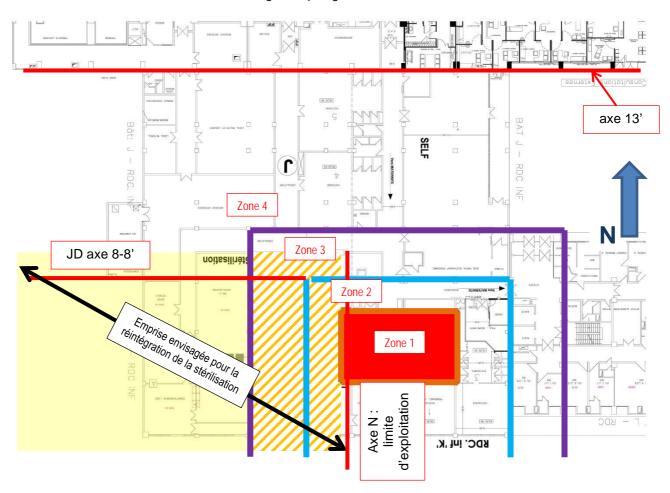
Fig 2 : Superposition des zones de dommages de l'étage technique selon Note technique NT02 (Zones 1-2-3-4), et emprise de la stérilisation exploitable au RdC inférieur

La partie de la stérilisation située sous la zone 4 est, à cet étage, sans aucune contrainte structurale en raison de l'incendie.

La partie située sous les zones 2 et 3, hachurée sur la figure ci-dessus, pourrait présenter des inconvénients, mais pas de risque pour les personnes.

Les zones 2 et 3 pourraient être le siège de travaux de réparations à l'étage technique, même si cette probabilité semble assez faible pour la zone 3.

Dans l'attente de pouvoir déterminer la nature de ces travaux (voir notre note technique n°04 du 05.02.2018), à ce jour nous ne pouvons pas garantir que ces derniers ne nécessiteront pas une intervention dans la zone hachurée à l'étage de la stérilisation.

En effet, on ne peut pas totalement exclure des travaux au niveau stérilisation dans la zone hachurée, comme par exemple la pose de poteaux en métal ou béton pour modifier les reprises de charges de l'étage technique.
