Dispositif de prévention des maladies vectorielles et de la leptospirose à Saint-Martin et Saint-Barthélemy suite au passage des ouragans IRMA et MARIA Bilan N° 2 - semaine 40 MISSION D'ÉVALUATION à Saint-Barthélemy

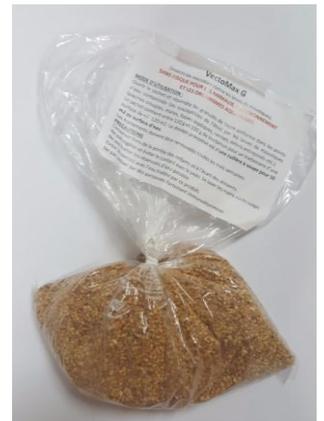
Le Vectomax G, importé directement par la Collectivité et ayant fait l'objet d'un récent arrêté¹ de dérogation pour utilisation par le grand public a été réceptionné et conditionné par les mêmes opérateurs 3D dans des sachets plastiques communs en lots de 120 à 130 g (fig. 1).

Figure 1 : Conditionnement du Vectomax G distribué au Grand Public avec notice (mode d'utilisation et précautions à observer)

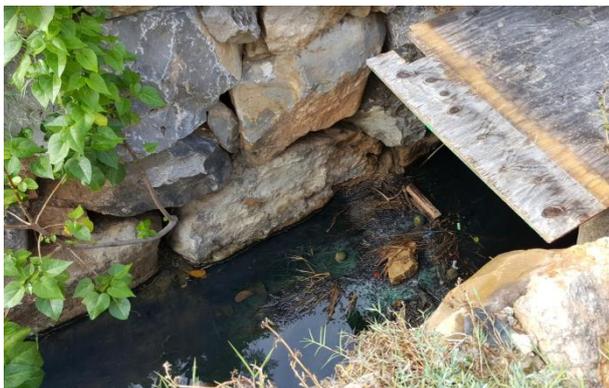
Des déchets verts pour l'essentiel mais aussi quelques débris liés au phénomène IRMA, obstruent par endroits le canal occasionnant quelques retenues d'eau potentiellement problématiques dans les semaines à venir, cependant aucune présence de larves n'y a été constatée (fig. 2 et 3).

Figure 3 : Canal ceinturant le Centre d'Hébergement de Saint-Jean obstrué par endroits par des déchets végétaux

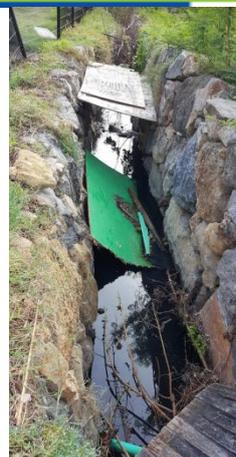
Figure 2: Canal obstrué également par des débris transportés par IRMA

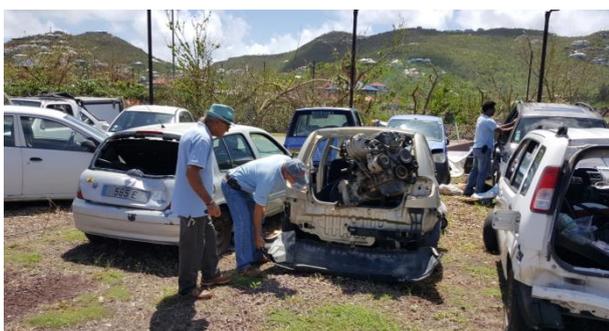
L'enquête étendue ensuite à un périmètre d'environ 200 mètres autour du Centre a conduit au contrôle d'une société de BTP située derrière le Centre d'Hébergement, mais aussi de la fourrière de Saint-Jean ainsi que de la mini STEP du Stade Territorial. Au final des pneus, PD et GD ont été contrôlés positifs en AE au niveau de la société de BTP et de la fourrière. En ce qui concerne la mini STEP traditionnellement problématique en Culex, très peu d'adultes ont été observés aux abords des cuves d'aération et de clarification, et aucune présence de larves n'a été constatée.

Figure 4 : Contrôle de la fourrière de Saint-Jean

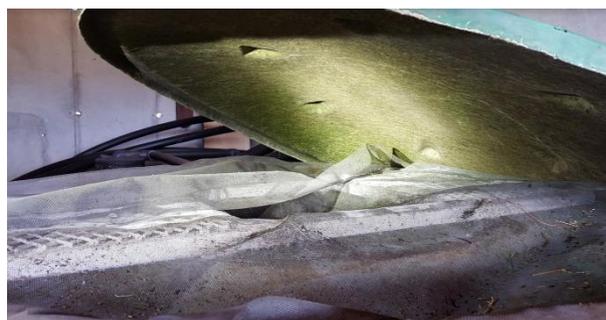
Figure 5 : Mini STEP du Stade Territorial de Saint-Jean protégé par le tissu moustiquaire

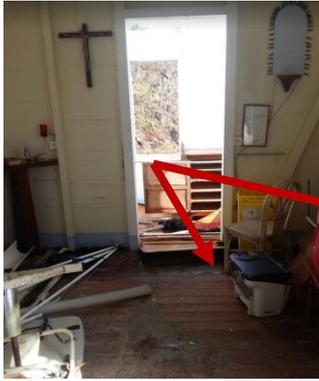
La chapelle du centre hospitalier a été sinistrée (fig. 6) et après contrôle, des moustiques adultes AE ainsi qu'une étendue d'eau importante (au sol) positive en larves d'AE ont pu être observés. Un traitement au Vectomax a été recommandé au responsable technique ainsi que l'installation d'une protection évitant provisoirement l'infiltration d'eau constatée.

Figure 6 : Chapelle du Centre Hospitalier sinistrée, des moustiques adultes observés

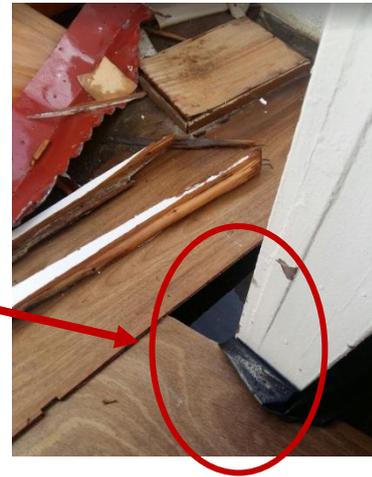
Figure 7 : Etendue d'eau positive en larves d'AE

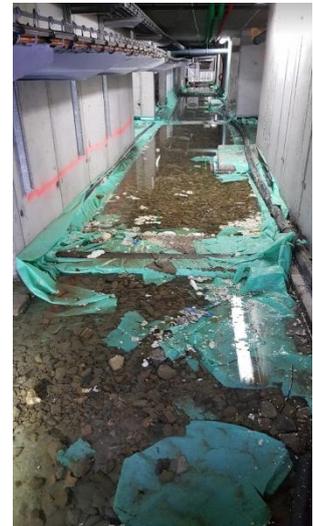
Au niveau de l'EHPAD, tous les vides sanitaires situés sous l'établissement sont en eau (fig. 8) et sont potentiellement problématiques face au risque vectoriel. De nombreux AE adultes ont été observés au niveau d'une des cages d'escalier d'accès, mais le contrôle entomologique (larvaire) d'une telle étendue d'eau a été difficile.

Les zones en eau prospectées n'ont pas permis directement de mettre en évidence des larves d'AE cependant il est impératif qu'un diagnostic soit mené afin d'identifier l'origine précise de l'infiltration observée.

Figure 8 : Vides sanitaires situés sous l'EHPAD totalement en eau sur plusieurs mètres

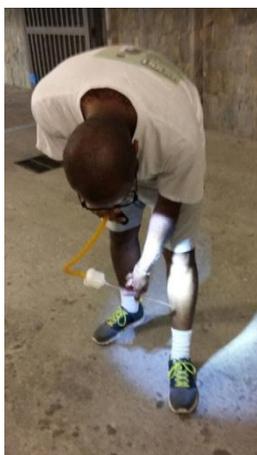
Le contrôle dans les chambres des résidents ainsi que dans les parties communes a été possible et une présence systématique de moustiques adultes AE et Culex a été observée (moustiques adultes observés par dizaines). Une capture de nuit sur appâts humains a été réalisée et a permis après identification au laboratoire de confirmer les espèces suspectées.

Figure 10 : Capture de nuit sur appâts vivants

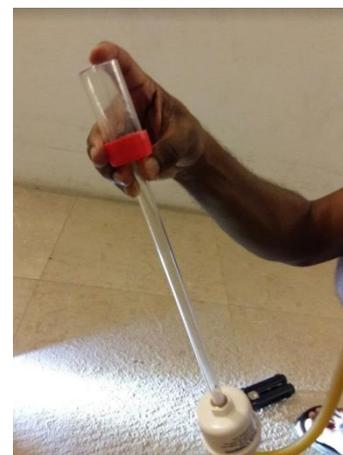
Figure 9 : Captures réalisées à l'aide d'aspirateurs à bouche

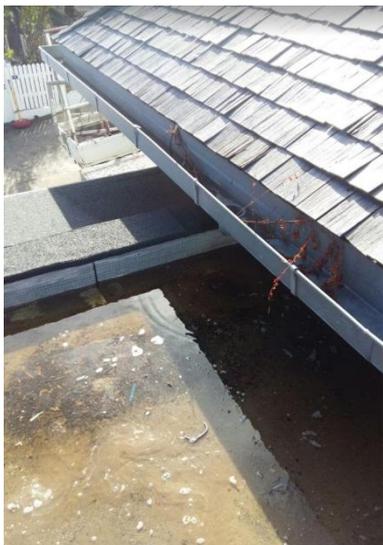
Figure 12 : Retenue d'eau contrôlée positive sur le toit de l'EHPAD

Une visite sur le toit de l'établissement a été réalisée et la présence de larves d'AE a été mise en évidence au niveau de 2 exutoires d'eau pluviale et crapaudines encombrées par des détritux végétaux. Un entretien régulier voire programmé de ces installations a été conseillé au responsable technique.

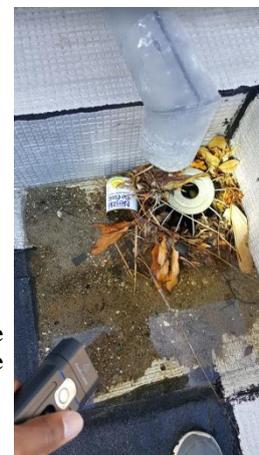
Figure 11 : Crapaudine bouchée générant une stagnation d'eau sur le toit

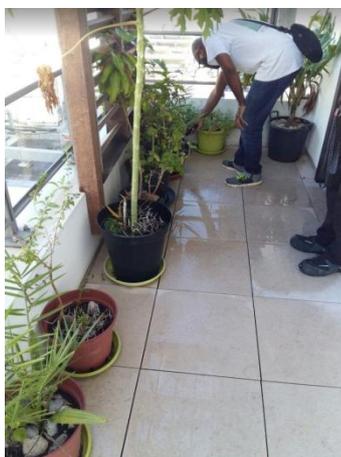
Dans la continuité du contrôle réalisé sur le toit, de nombreux DP en eau et très positifs en larves d'AE au niveau des parties communes des logements de fonction du dernier niveau de l'établissement ont été constatés. Les terrasses de ces logements n'ont pas pu être contrôlés faute d'accès et d'occupants présents, mais de nombreuses plantes en pot ont été observées et de nombreux DP sont donc à suspecter : des recommandations doivent être signifiées aux résidents de ces logements de fonction.

Figure 13 : De nombreux DP positifs en larves d'AE constatés et détruits

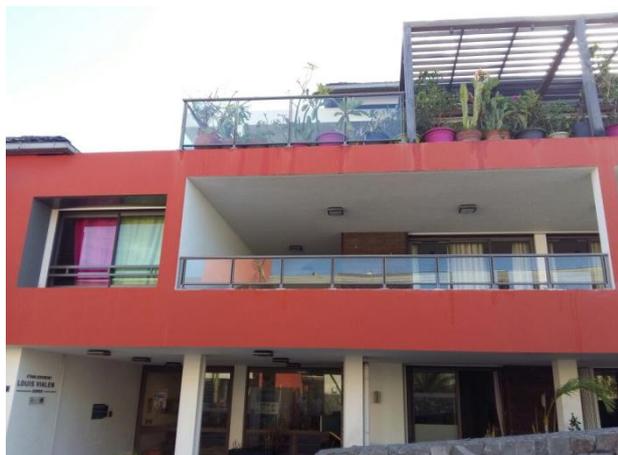
Figure 14 : Plantes en pot observés sur les terrasses des logements de fonction

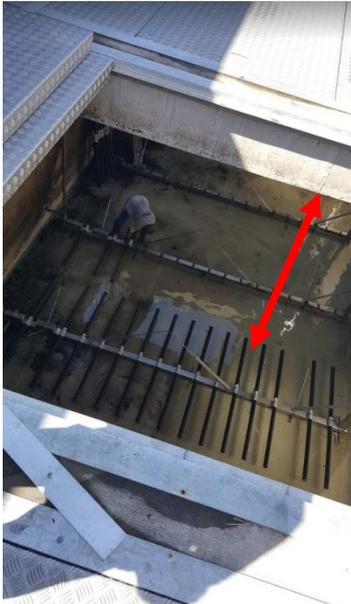
La STEP de Gustavia est à l'arrêt et risque de l'être pendant encore plusieurs semaines à cause de gros dégâts matériels techniques subis. Plusieurs eaux stagnantes ont été contrôlées sans présence de larves : à terme les bassins d'aération ou le canal venturi (en sortie de STEP) remplies d'eaux claires pourraient constituer des gîtes potentiels. Le 06/10/2017 une implantation de golomines a été réalisée au niveau de l'installation.

(6 mètres de profondeur)

(Une vingtaine de golomines males et femelles a été implantée)

Figure 15 : Bassin d'aération de la STEP à l'arrêt mais en eau

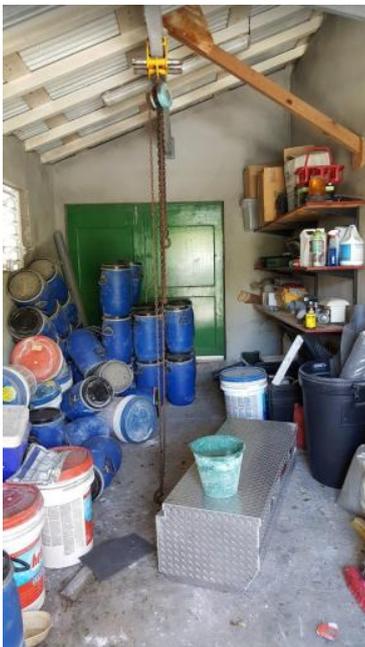
- 8 bidons pleins d'Aqua k-Othrine périmés + 1 bidon plein au 1/5ème ;
- 3 bidons de Vectobac 12 AS ;
- 1 sac de Vectobac G plein aux 3/4, périmé;
- Une vingtaine de futs de produits et de chaux vive entreposés par la Collectivité avec « non compatibilité de produits entre eux, mélanges dangereux et risque d'explosion » d'après la médecine de prévention ;

Figure 16 : Local de stockage des produits insecticides partagé avec la Collectivité

Il convient urgemment de procéder à l'élimination des bidons périmés par le prestataire habituel et de préparer un envoi de 10 bidons d'Aqua k-Othrine, ainsi qu'un envoi de 2 sacs de Vectobac G et de 2 sacs de Vectomax.
