Expertise Bâtiment-Santé au CHU Guadeloupe

Rapport d'intervention sur site

Le présent rapport répond à la commande de l'ARS Guadeloupe pour l'Expertise interface Santé-Bâtiment suite à l'intervention sur site du Cerema, en lien avec la cellule interdisciplinaire suite à un incendie dans les locaux du CHU Guadeloupe.

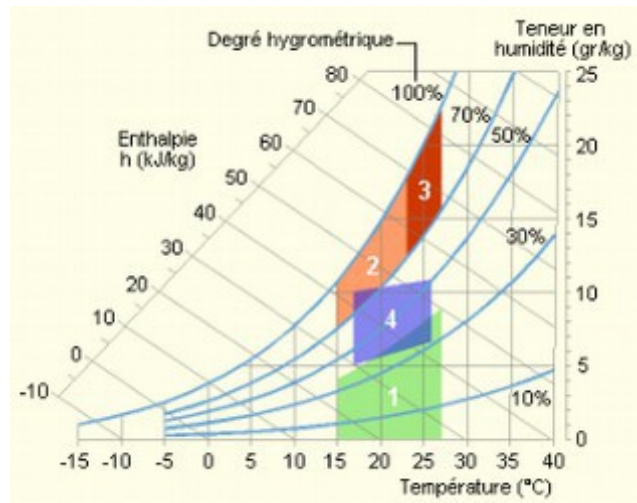
Figure 37 : Plage de confort température – humidité

Les mesures des paramètres de confort montrent des résultats en température et en humidité relative qui ne sont pas **compris dans la zone optimale de confort définie par l'Observatoire de la Qualité de l'Air Intérieur (OQAI)** (la zone optimale correspond à une température comprise entre 18 et 22°C et une humidité relative comprise entre un peu plus de 30 et 70 %).

Les résultats se situent entre la zone 2 et la zone 3. Ces zones sont à éviter vis-à-vis des développements de micro-organismes et d'acariens (voir Figure 37).
